MARS KÜZDŐTERE

400 éve, 1620. május 3-án látta meg a napvilágot Csáktornyan, a Muraköz központjában Zrínyi Miklós a jeles katona és költő. A családban hetedikként viselte a Miklós nevet, olyan ösre emlékeztetve, mint a szigetvári vértanú, aki 1566-ban bekövetkezett hősi halálával megalapozta a család hírnevét. Amikor 1546-ban Csáktornyára költözik a család, az is eldől, hogy ettől kezdve a Muraköz a legfontosabb birtokrészük, melynek megvédése a család gazdasági túlélését is jelenti. Tanulmányunk célja bemutatni a katonailag és műszakilag egyaránt lenyűgöző védelmi rendszer néhány elemét, melyet Zrínyi (VII) Miklós hozott létre 17. század 60-as éveiben. Röviden foglalkozunk Zrínyi-Újvár építésével és szerepével, és a Zrínyi árok helyével.

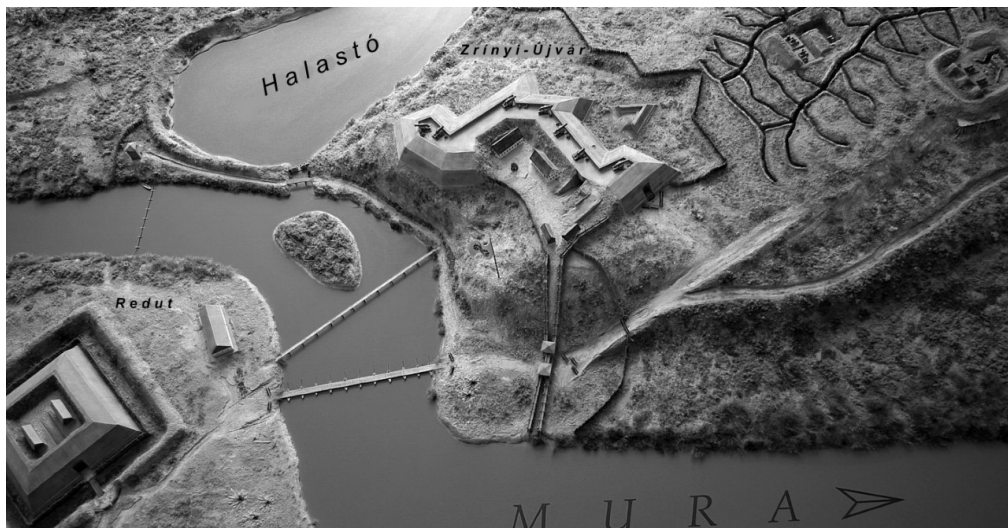
2. sz. kép: Zrínyi-Újvár

A vár védelmét erősítette az a víztömeg, amelyet Zrínyi a Visszafolyó-patak visszaduzzasztásával hozott létre (számításaink szerint 56 000 m³ vízről van szó). Többcélú beruházás volt ez, hiszen a védelem mellett a várban szolgáló katonák ellátásában is segített a rá telepített vízimalom és a benne lévő halak miatt. Ily módon a várat a Mura és a halastó védte három oldalról. Ez jelentősen csökkentette a támadók lehetőségeit, függetlenül azok létszámától. Az 1664 júniusi ostrom során bebizonyosodott, hogy hiába az ostromlók több tízezeres tömege, ha a támadásra rendelkezésre álló sáv nem haladja meg a 300 m-t.

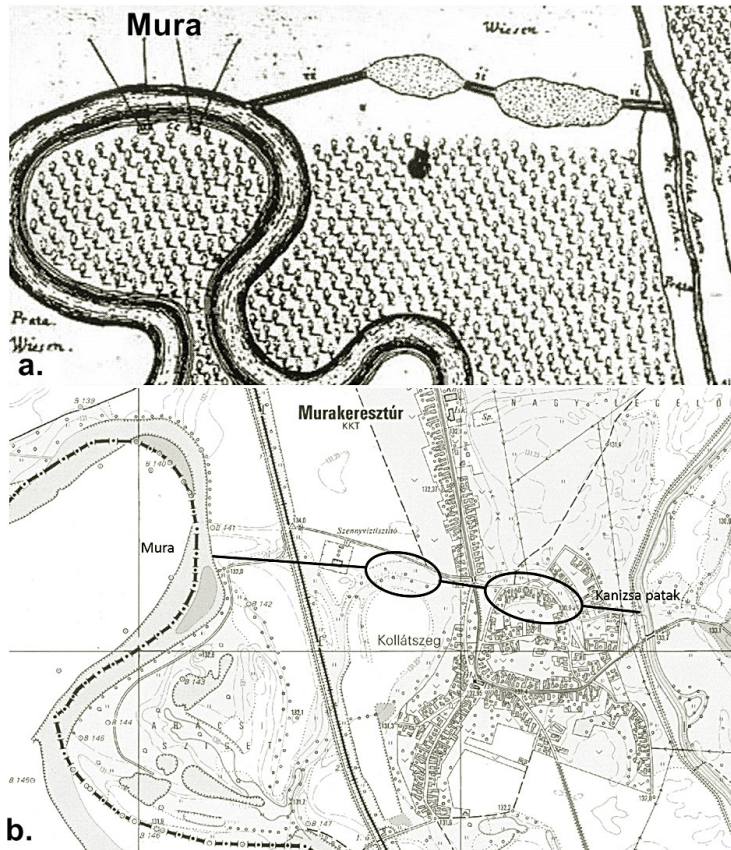
6. sz. kép: A Zrínyi árok ábrázolása a Holst vázlaton (a.) és az azonosítás után egy mai térképen (b.)

Történeti források őrizték meg annak emlékét, hogy Zrínyi Miklós 1662-ben árokkal kötötte össze a Murát a Kanizsa-patakkal. Holst hadmérnök vázlatán ábrázolja is az árkokat, azonban az is felismerhető, hogy két természetes vízgyűjtőt is bekapcsoltak a rendszerbe. (6. a. kép) A területről rendelkezésre álló térinformatikai anyag elemzése alapján a Kollátszegnél ma is létező árkokban ismerhetjük fel a Zrínyi-árok maradványát, mely napjainkban is a folyót és a patakot köti össze és áthalad két egymás mellett fekvő holtágon, melyből a keleti oldalon fekvő, inkább csak a település utcarendszere alapján ismerhető fel. (6. b. kép)

Az árok jelenlegi vonalvezetése a nyugati oldalon nem egyezik meg a Holst hadmérnök által ábrázolttal, ezért helyszíni kutatások során bizonyítottuk, hogy a Zrínyi-ároknek ez a szakasza mára már feltöltődött, de még felismerhető nyomai vannak a terepen és a terület mikro domborzatában.
